## Schadenfeststellung

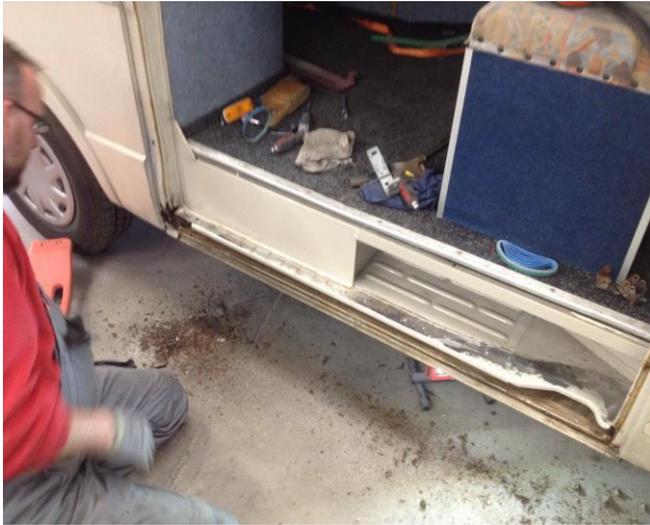
Schiebetür ist zur Schadensbegutachtung ausgebaut.

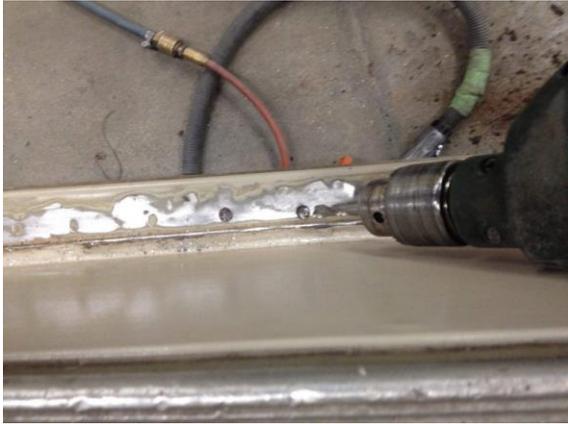
Neue Reparaturbleche waren verfügbar, sind aber heute nicht mehr zu bekommen.

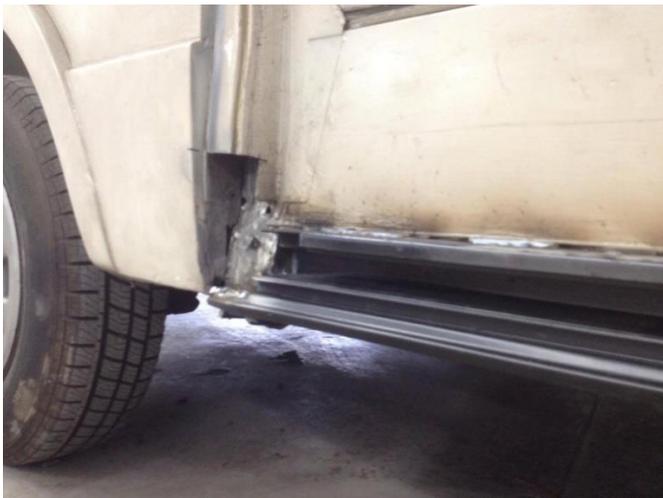
Hier deutlich zu sehen... Es hätte auch gereicht, nur die hintere Ecke neu zu modellieren. Die Verwendung der beiden Reparaturbleche war im Grunde nicht notwendig.(Barney, 02.12.2017)

Die neue Schiene wird eingeschweißt. Die hintere Ecke musste eh neu gemacht werden. Die neuen Bleche sind nun eingebaut. Ergo, hätte es eigentlich auch gereicht, nur die hintere Ecke neu zu modellieren, also das zu machen, was jetzt eh noch angestanden hat. Ergo, die neuen Bleche waren im Grunde unnötig.

Dafür kaufte ich im Vorfeld die Reparaturbleche
