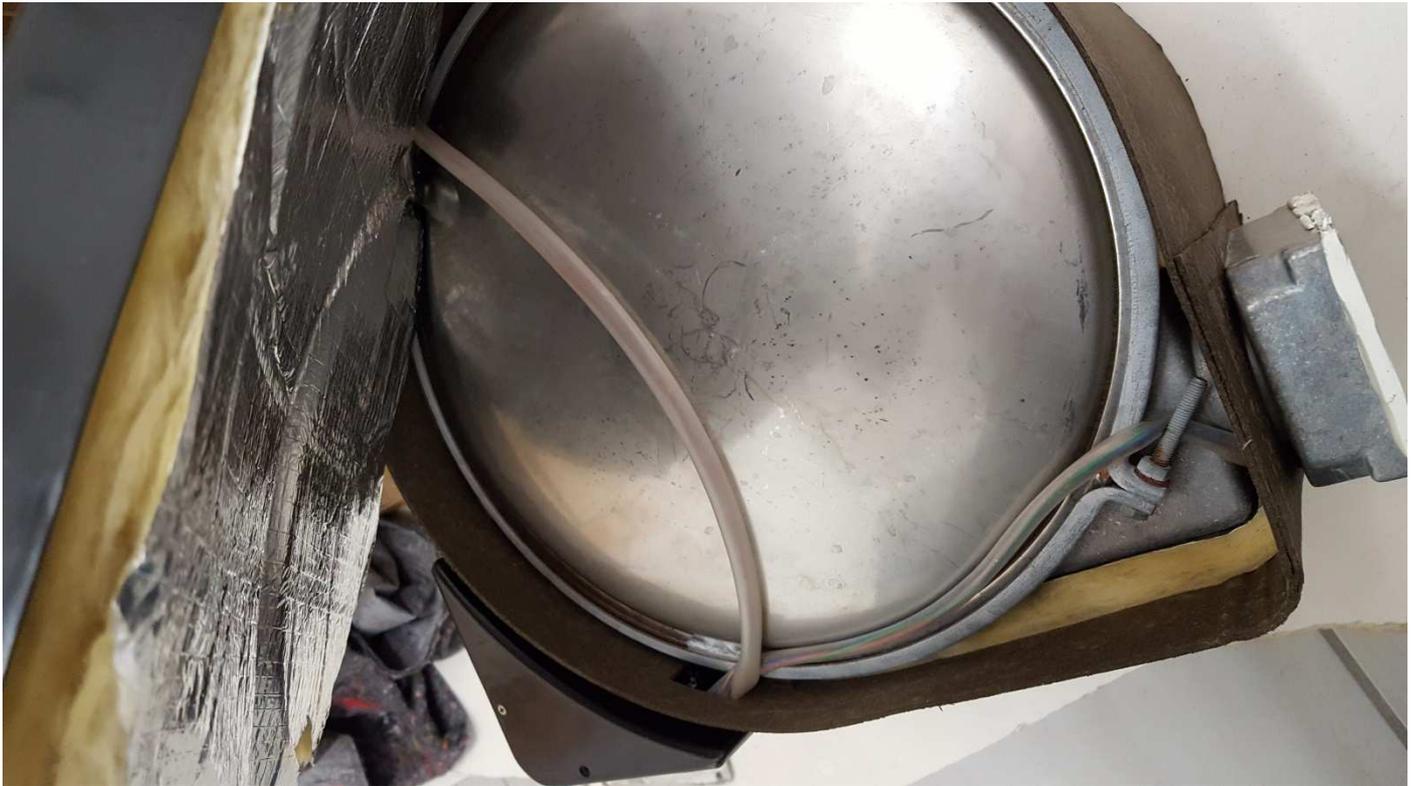
Der obere Deckel muß ab. Eigentlich muß auch die braune Pappe außenrum ab, aber dafür müßte vorher der Kamin ab, aber ich habe die innere Lage der Pappe am Kamin eingeschnitten, damit ich genug Bewegungsfreiheit für den Ring habe, der den Kessel auf dem Gehäuse befestigt. Die M6 Schraube am Ring muß komplett raus, damit man den Ring nach oben abnehmen kann. Vorsicht mit den Kabeln.

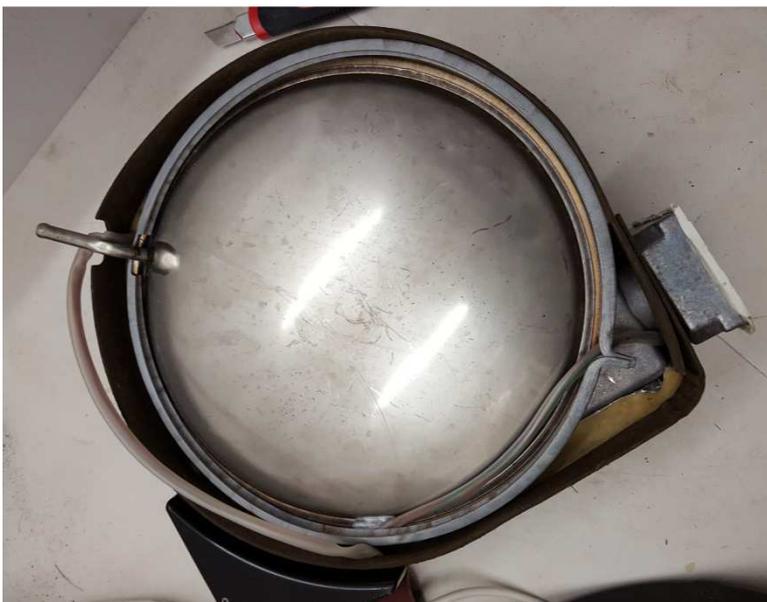
Der Ring ist lose.

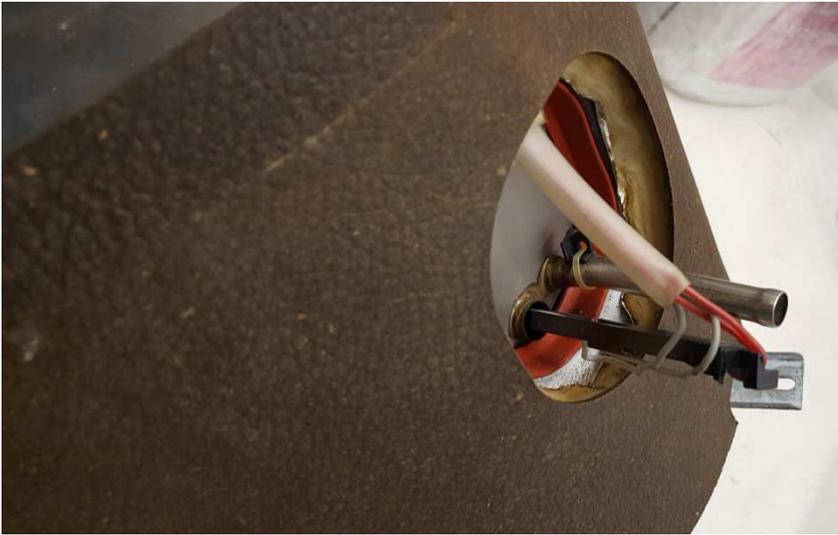
Temperaturfühler rausziehen und beim Rausnehmen des Kessels auf rote Dichtung achten.

Beim Rausnehmen des Kessels auf die beiden Dichtungen aufpassen, einmal die schwarze oben rundrum und die rote Dichtung an der Seite.

ACHTUNG: Diese Dichtungen verhindern, daß Abgase ins Wageninnere ausströmen, und sollten folglich beim Zusammenbau sehr gut sitzen.

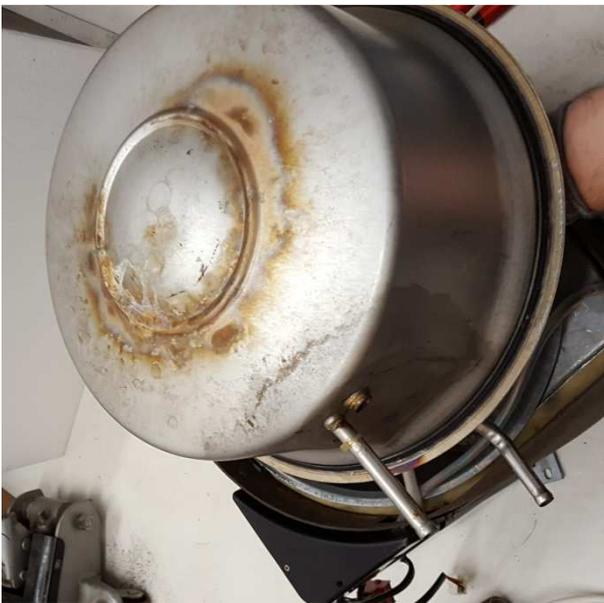
Der Kessel sieht noch gut aus.

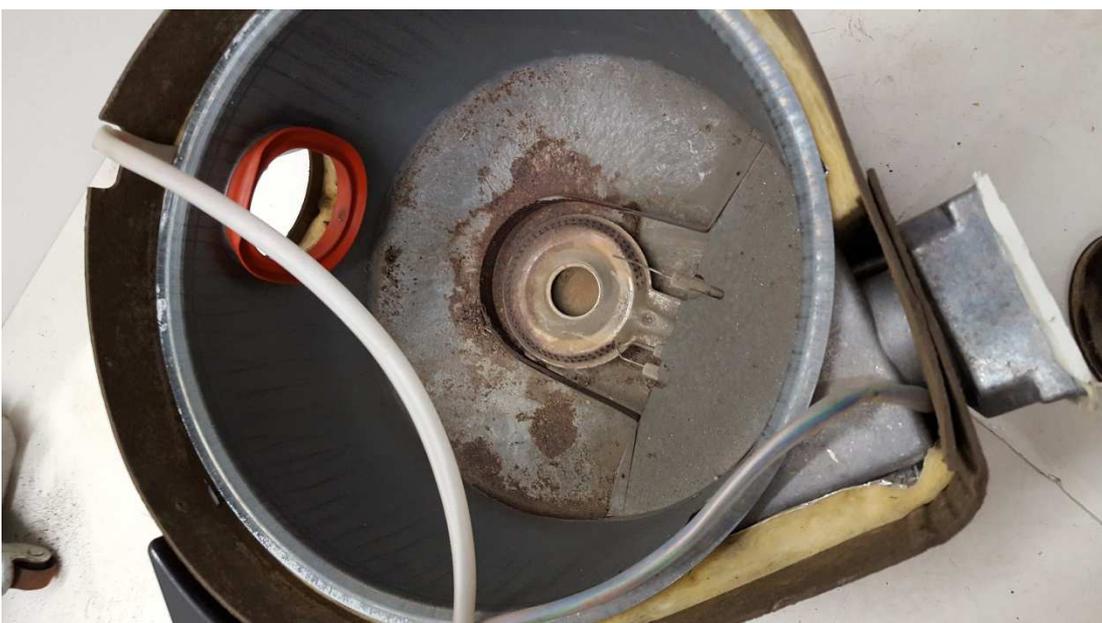
Das Gehäuse von innen.

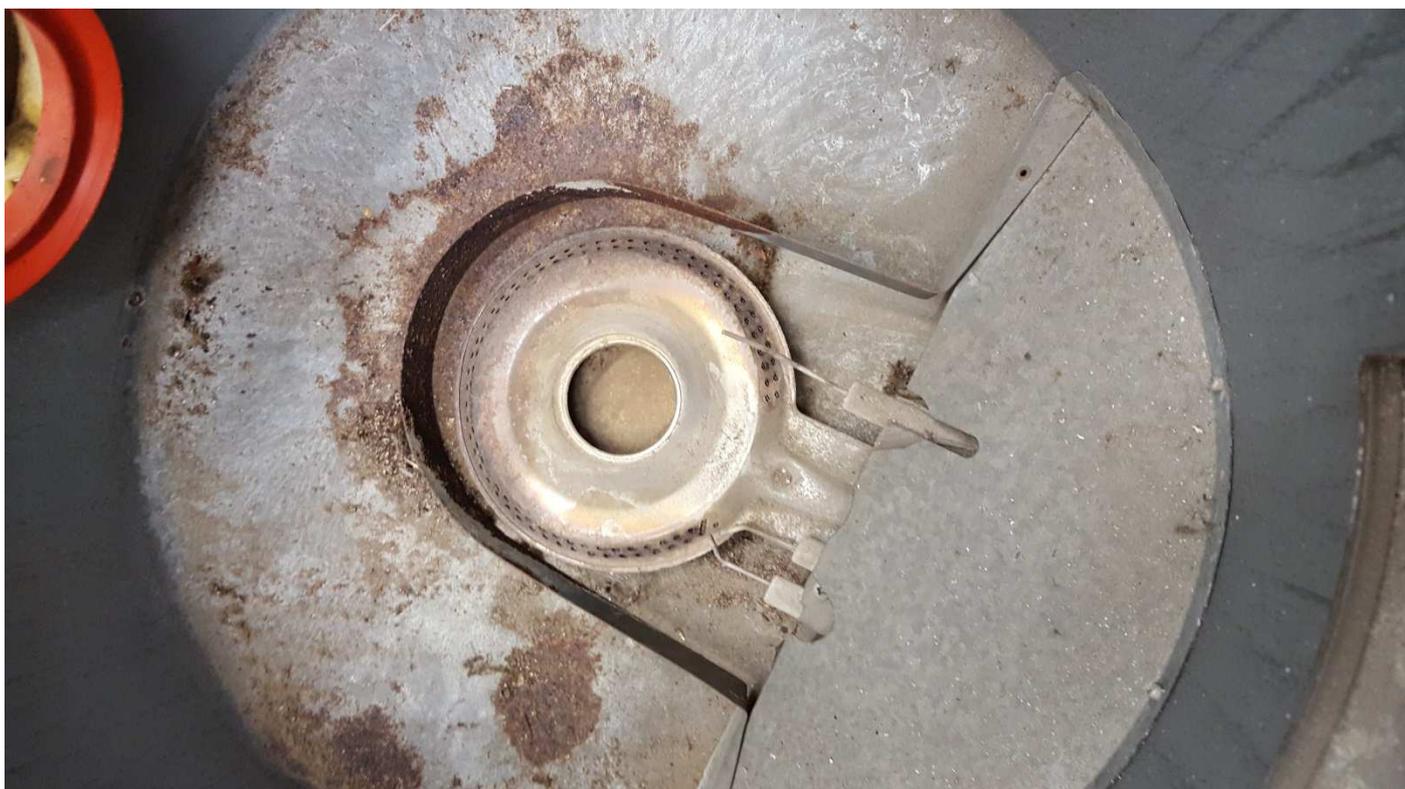
Der Boden innen ist ein bißchen rostig und schmutzig, teils auch durch Insektenreste, aber der Brenner sieht dafür daß er 26 Jahre nahe an der Witterung war noch gut aus. Ich reinige die Zündkerzenkontakte und den Flammwächter vorsichtig mit Stahlwolle. Der Brenner wird so lange abgedeckt.

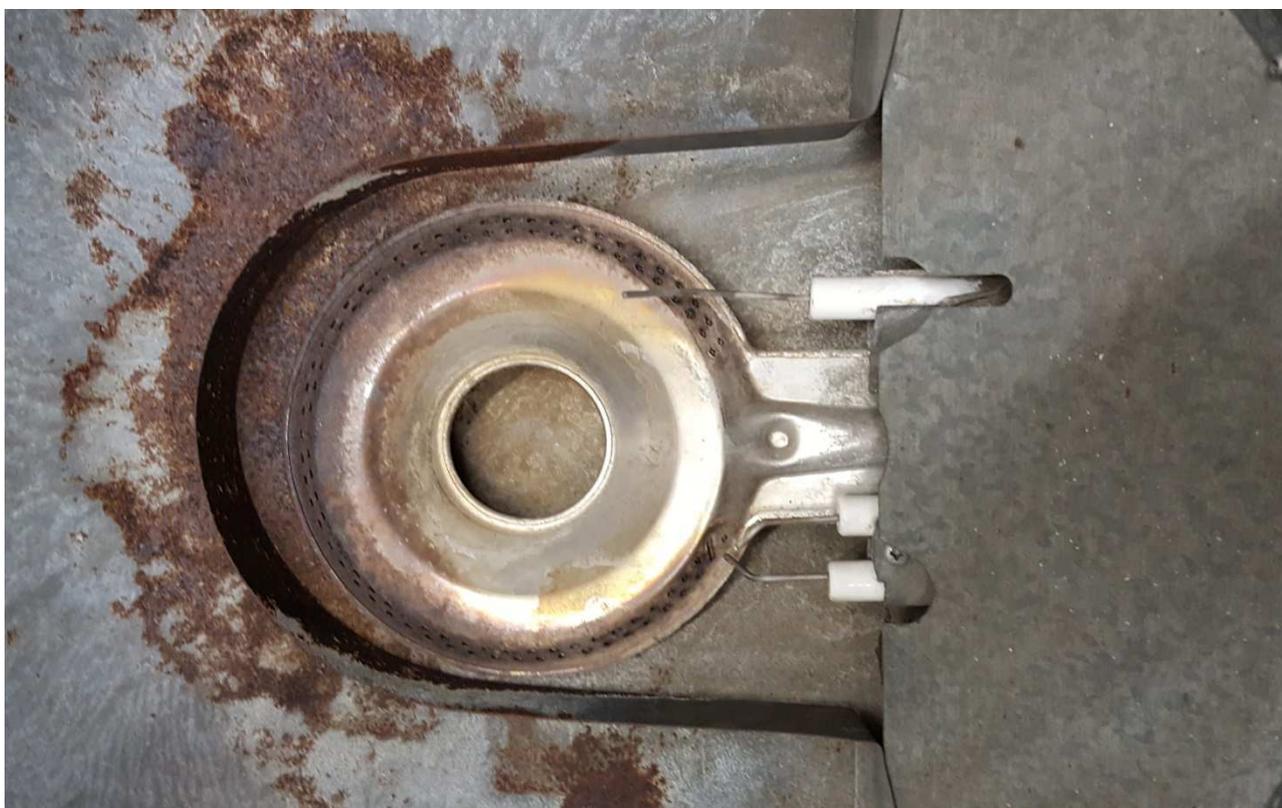
Nach Reinigung und aussaugen.

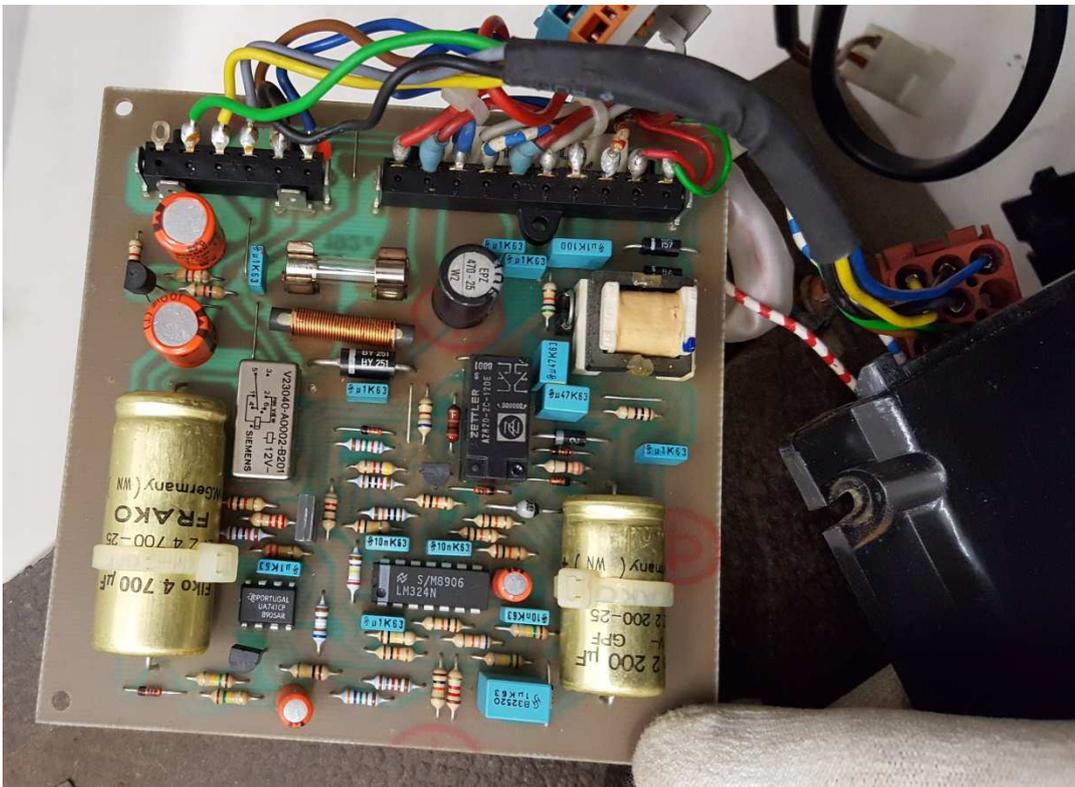
Die Elektronik sieht noch aus wie 1989. Optisch alles i.O.

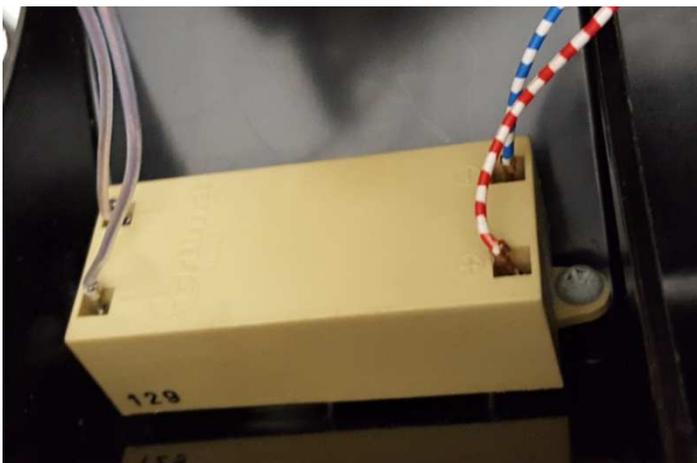
Von der Zündspule hatten sich über die Jahre die Schrauben gelockert.
