Ausbau und Reparatur der Trumatic E2800, Baureihe 2 (BR2) ab 01/1989 - 2002:

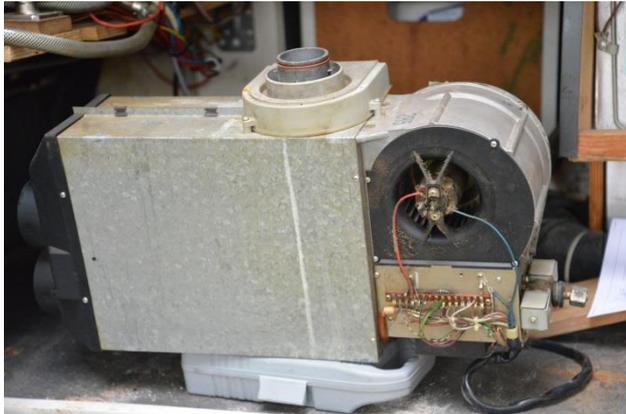
Ansicht linke Seite, vorn links im Bild ist der Warmluft-Ausströmer zu sehen:

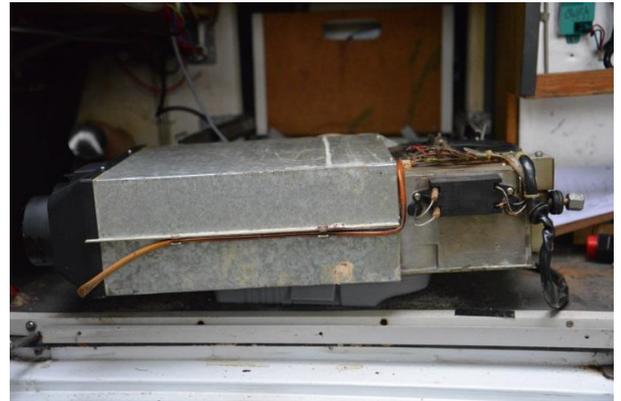
Ansicht von unten (**Zündautomat**):

Die Kabel am **Zündautomaten** sind nur gesteckt. Fehlerbild bei defekter Zündung: Heizung springt kalt aber in heißem Zustand nicht an. Das Tackern des Hochspannungsfunkens ist nicht zu hören. Man hört dann am Kamin nur ein ‚Rauschen‘ (Korona-Entladung?), da der Zündautomat nicht genug Hochspannung aufbaut (Austausch ca. 110€).

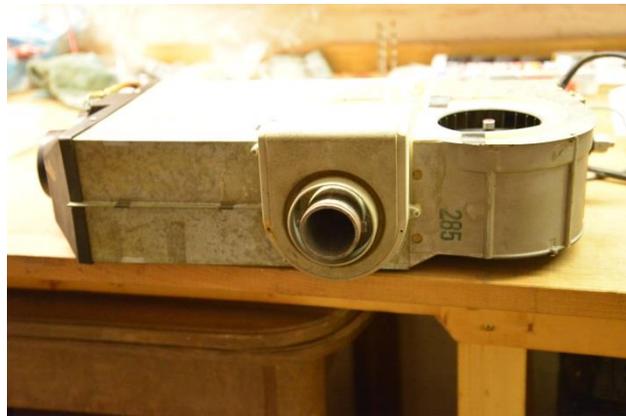
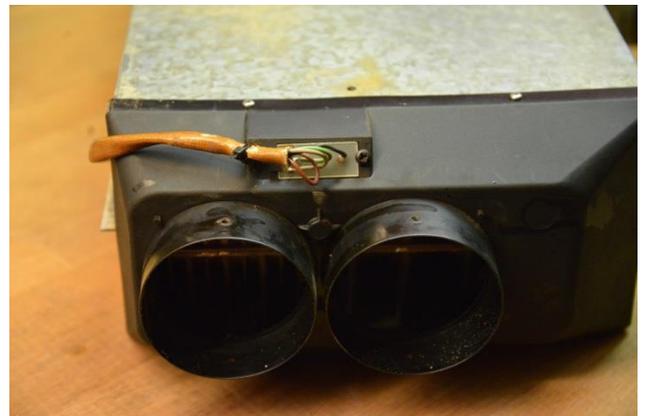
Ansicht von oben auf den Kamin, vorn der Warmluft-Ausströmer mit der **Thermostatplatine** (ca. 35€):

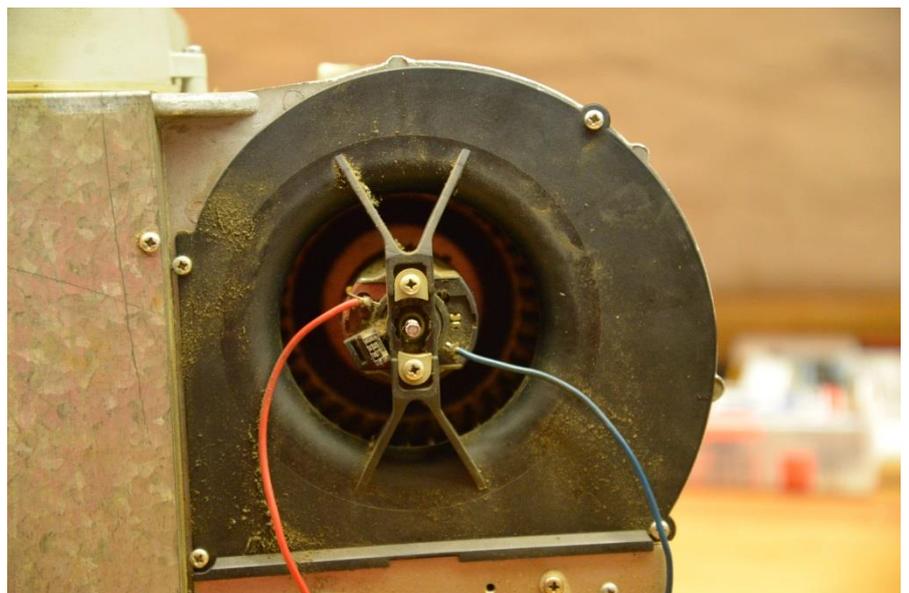
Detailansicht der Motorbefestigung: Die beiden **Bürstenschieber** lassen sich einfach raushebeln und gegebenenfalls ersetzen (ca. 30-50€).

Auf der Motorwelle sitzen links das breite Lüfterrad (Teil 34) für die Umluft und rechts das schmale Lüfterrad (Teil 45) für die Verbrennungsluft.

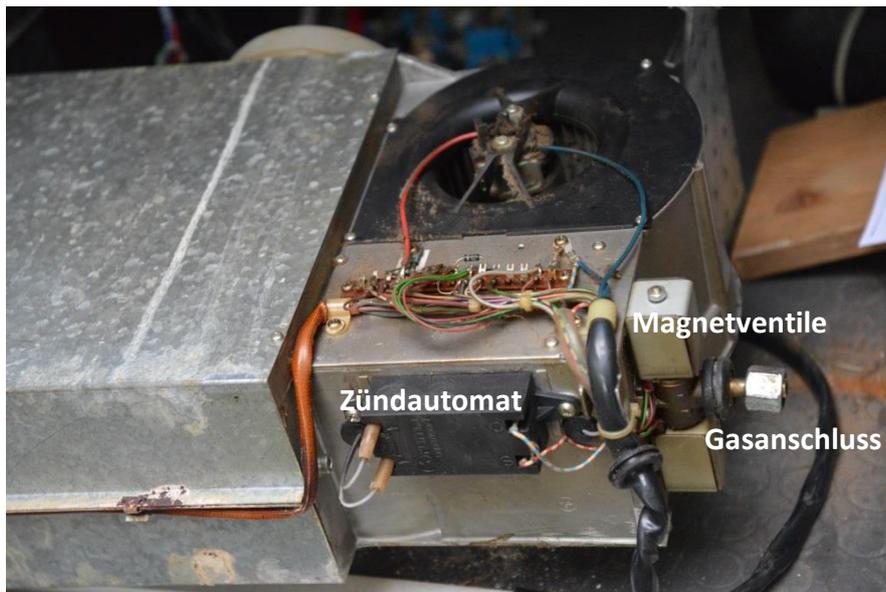
Hier sind der Zündautomat (schwarzes Kästchen) und die beiden Magnetventile auf dem Ventilkörper (kleine/große Heizleistung) zu sehen:

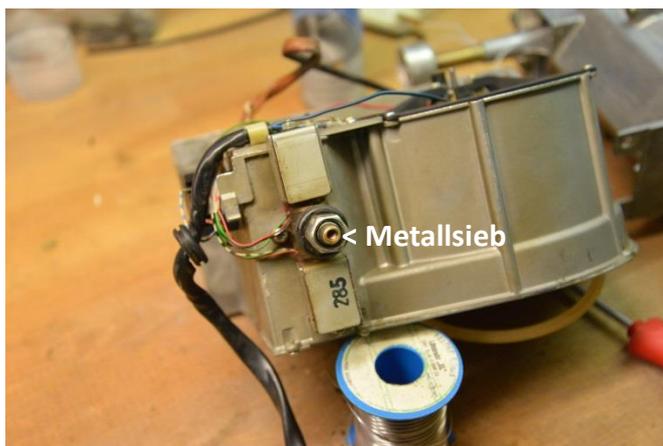
Im Gasanschlussrohr sitzt ein feines **Metallsieb/Flammschutz**: Kontrollieren, dass es nicht verschmutzt ist. Sonst mit Bremsenreiniger säubern.

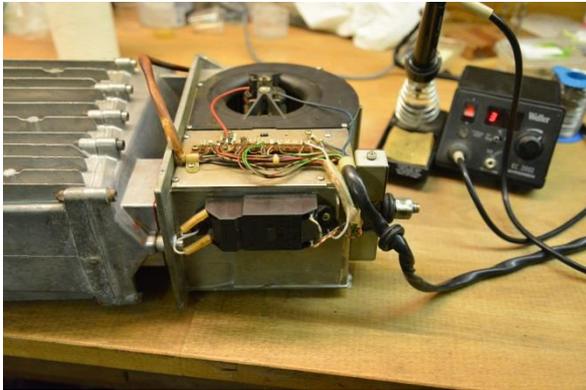
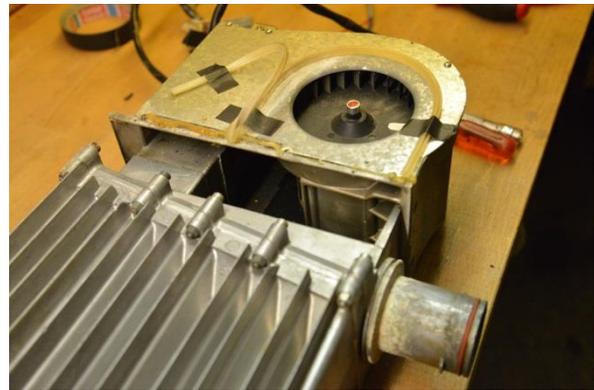
Ansicht auf Gasrohr und Düse (50 mb), großes Lüfterrad, darunter das schmale Lüfterrad für die Verbrennungsluft (nicht sichtbar).

Man kann im Werk auch eine 30mb-Düse einbauen lassen, das bedingt eine Neuzulassung incl. neuem Typenschild (s. LT-Wiki).

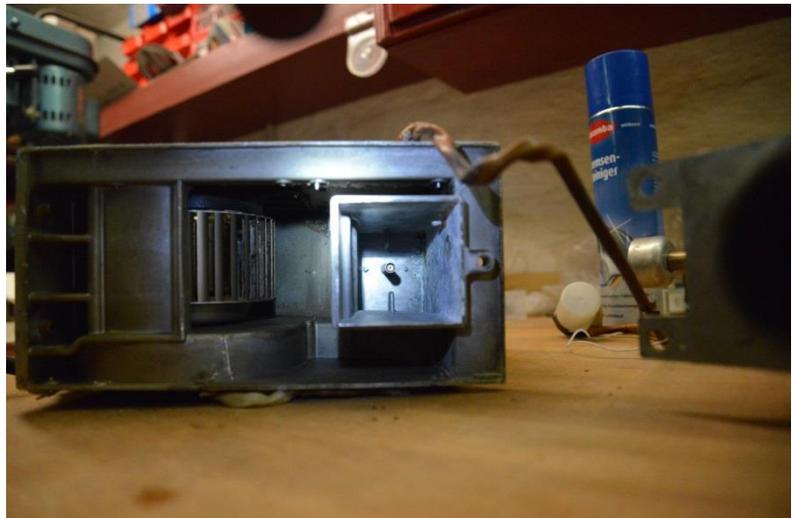
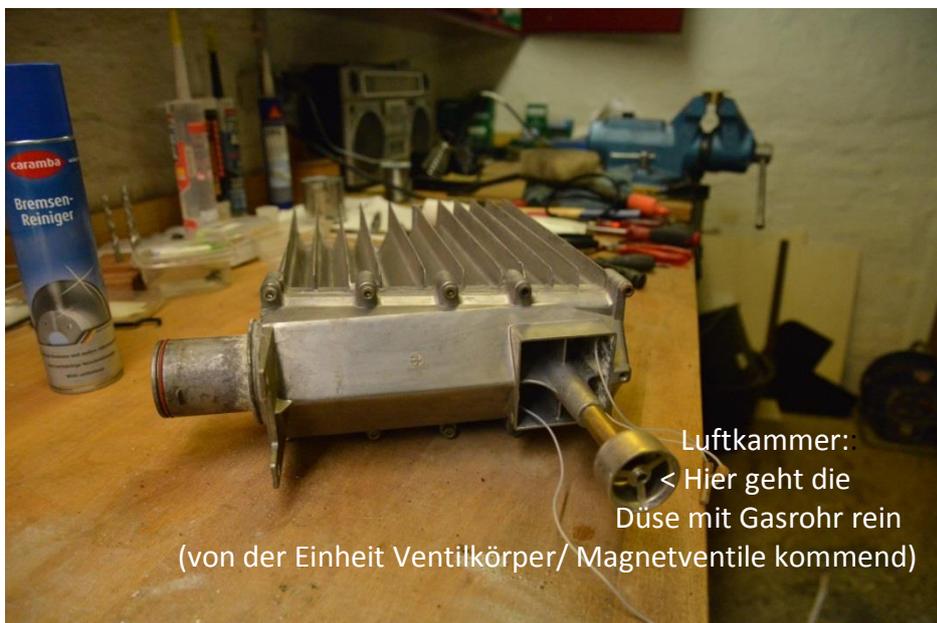
Luftkammer:

< Hier geht die Düse mit Gasrohr rein

(von der Einheit Ventilkörper/ Magnetventile kommend)

Ansicht auf den Brenner von hinten: 3 **Überwachungskerzen** mit ihren Zuleitungen. Die 10 Inbusschrauben halten die beiden Gehäusehälften zusammen. Diese Einheit darf **KEINESFALLS** getrennt werden! Damit will Truma mit der BR2 wahrscheinlich verhindern, dass der Brenner zerlegt werden kann (wie an der BR1) und möglicherweise laienhaft repariert wird. Verbrennungsgase im Fahrzeuginneren können tödlich sein!

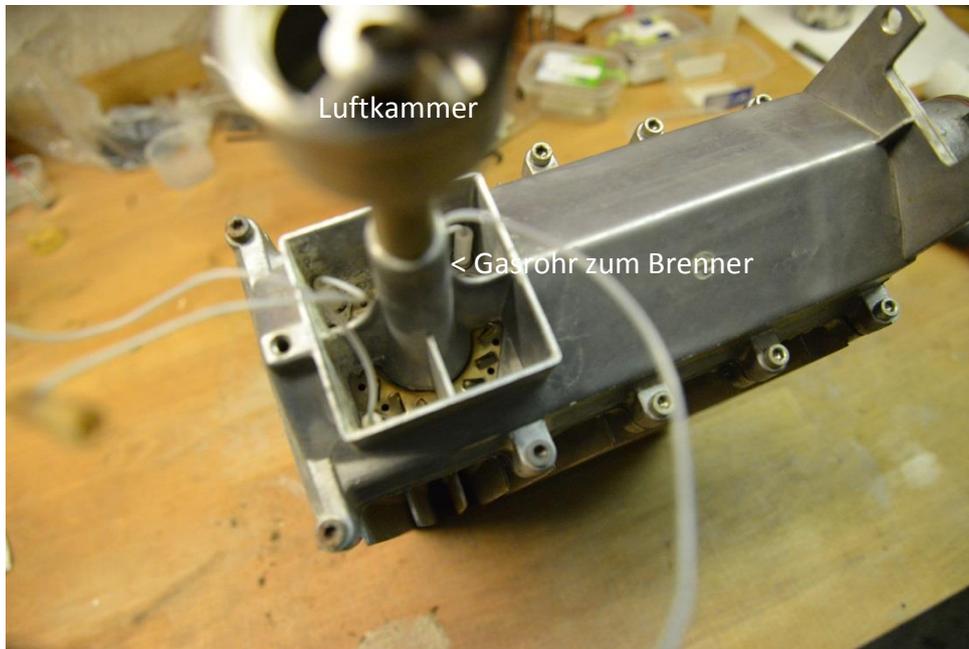
Ansicht des Ventilkörpers mit Magnetventilen, Gasanschluss und Gasrohr zur Düse:

Bei der Montage dieser Einheit (**Ventilkörper**) muss mit großer Vorsicht vorgegangen werden: Die Düse muss in das kleine Loch in der Mitte der Luftkammer (siehe beide vorhergehende Bilder) des dicken Brennerrohrs Richtung Brenner eingeführt werden. Beim Ansetzen darf man nur die Federkraft der das Düsenrohr umgebenden Spiralfeder spüren! Keine Gewalt anwenden: Nur den Ventilkörper leicht mit den Fingern am Alu-Gussgehäuse andrücken, dann festschrauben.

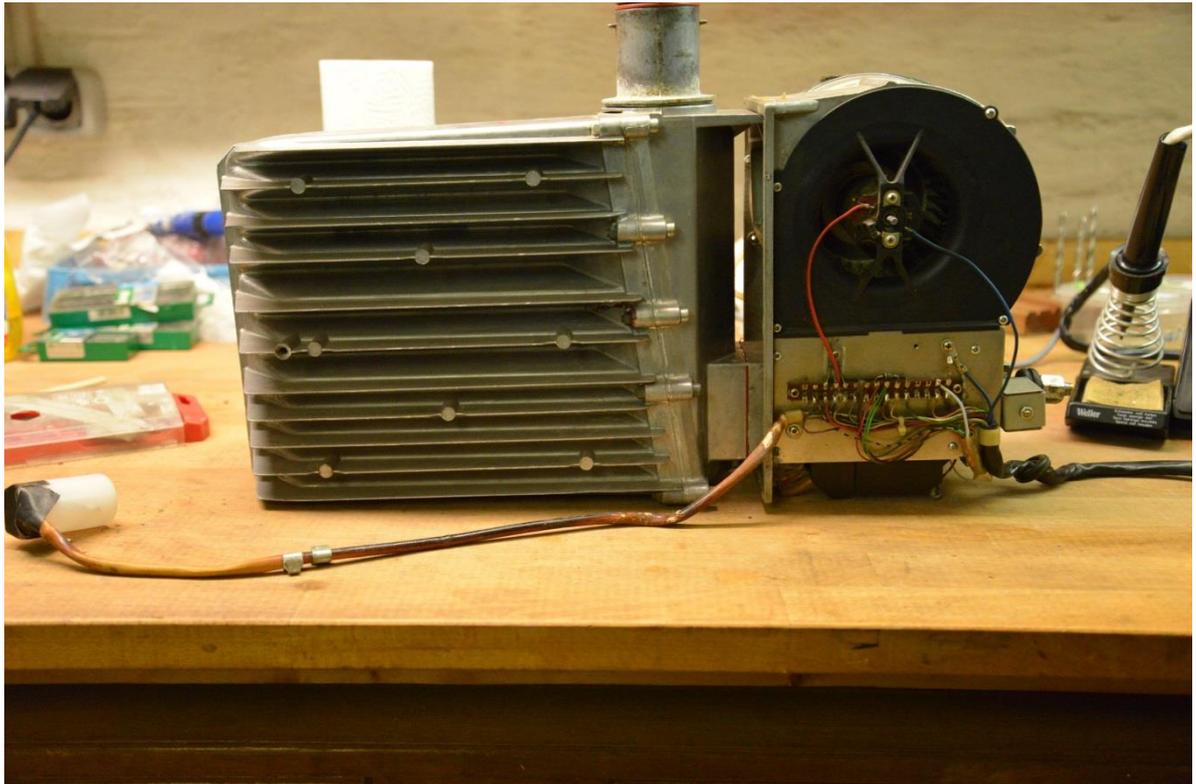
Wieder alles zusammengebaut:

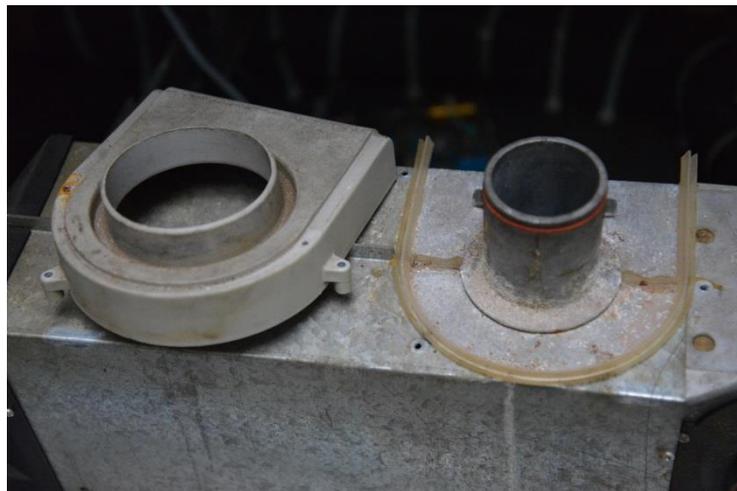
Auch das Abbauen der Kaminbekleidung ist nicht notwendig. Der Anschluss sollte wieder mit Hochtemperatur-Silikon abgedichtet werden!

Beim Einbau der Heizung ins Fahrzeug ist besonders darauf zu achten, dass das silberne Spiral-Abgasrohr korrekt über den roten O-Ring geschoben wird (vielleicht mit etwas Vaseline nachhelfen). Es muss unten auf den beiden ‚Nasen‘ des Abgasrohrs aufstoßen. Auch die (V2A-) Spanschelle muss einwandfrei sitzen (bei Undichtigkeit können hier Verbrennungsgase entweichen!). Vielleicht ein Tuch um das Abgasrohr legen, damit kein Teil der Spanschelle in den Kamin fallen kann. Der Einbau des schwarzen Spiralrohrs für die Verbrennungs-Zuluft ist nicht so kritisch.

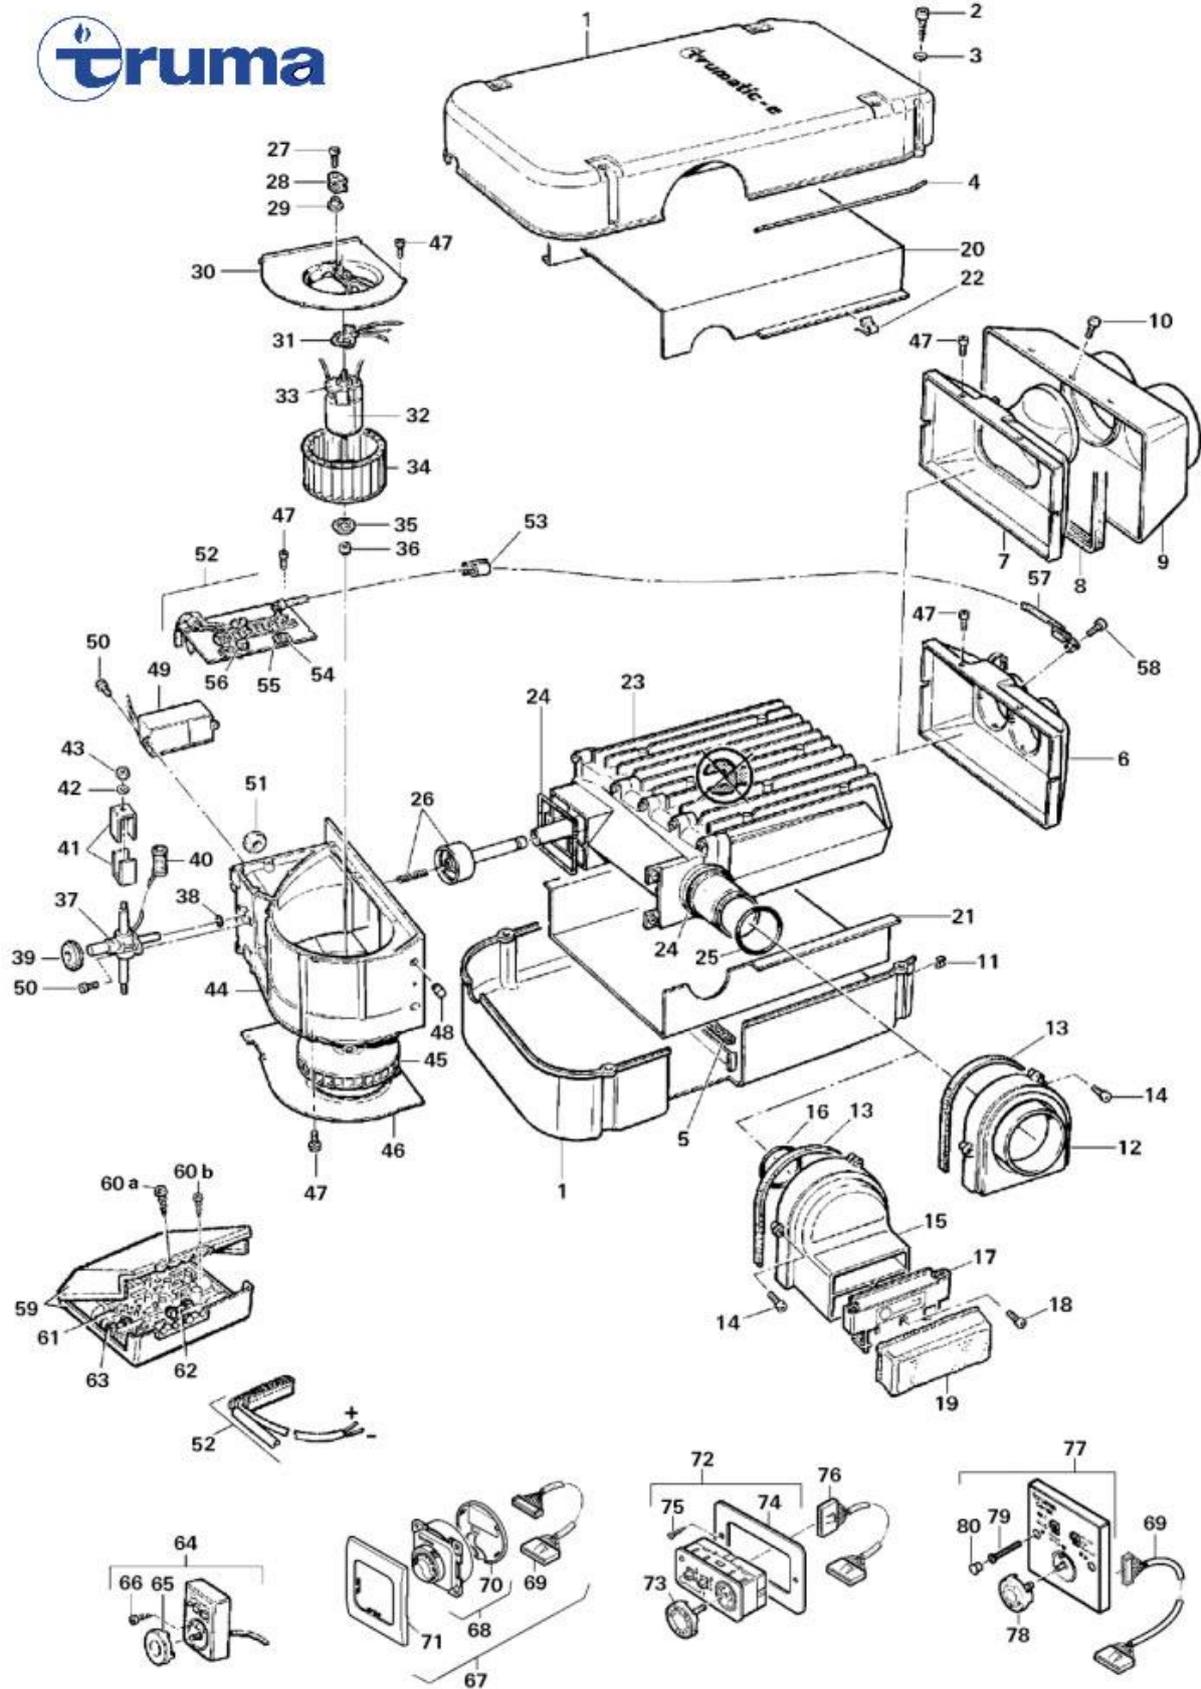
Explosionszeichnung der Trumatic E2800/E4000, 50 und 30mb Baureihe 2:

Zuerst die beiden seitlichen Plastik-Bekleidungen (Teil 1 in der Explosionszeichnung) entfernen (4 dicke Schrauben, PH2). Die beiden Plastikhälften vorsichtig trennen, nach vielen Jahren könnten sie etwas verklebt sein (sind sie aber nicht).
