## Schadenfeststellung

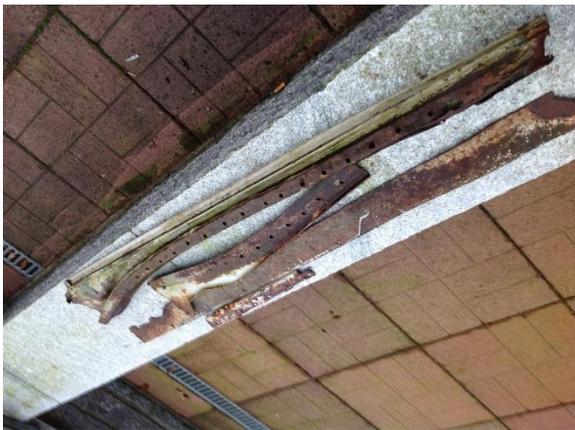
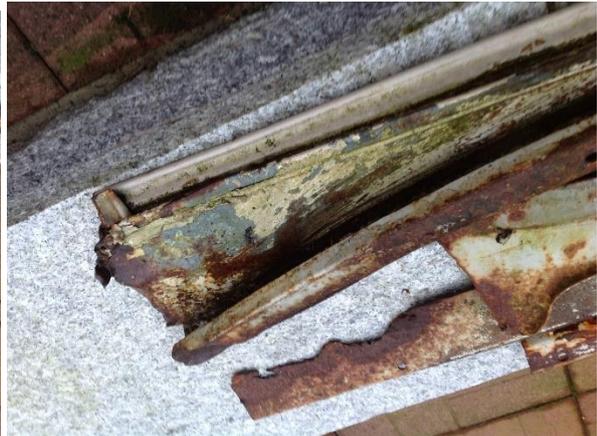
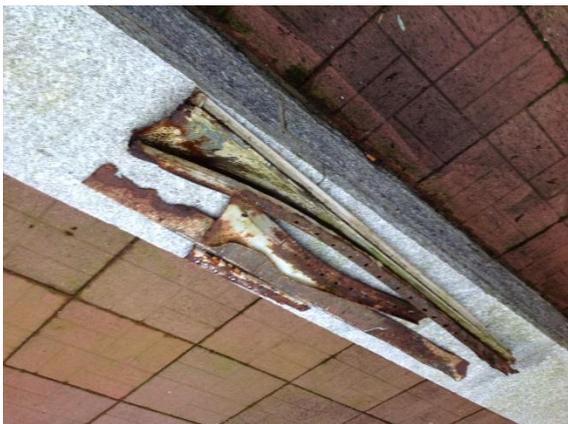
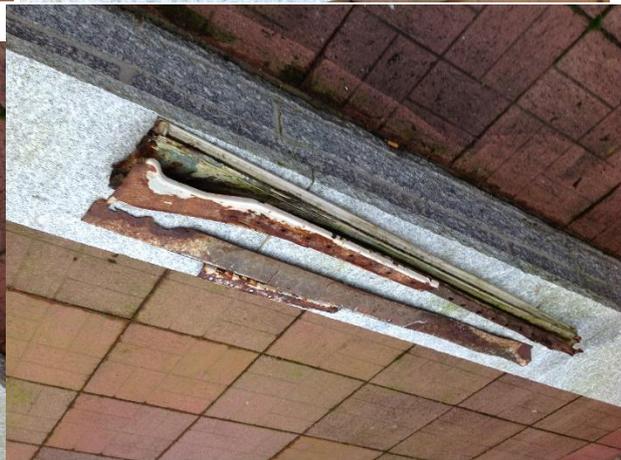
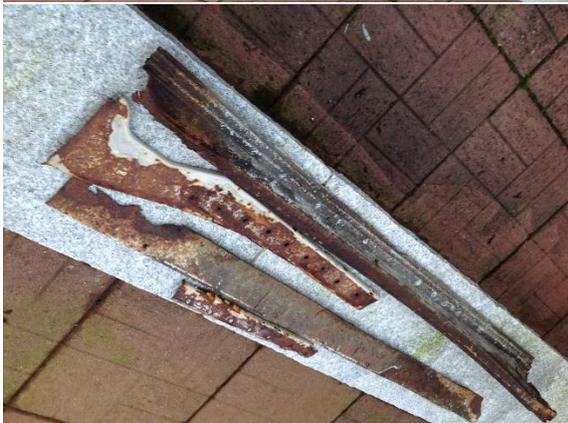
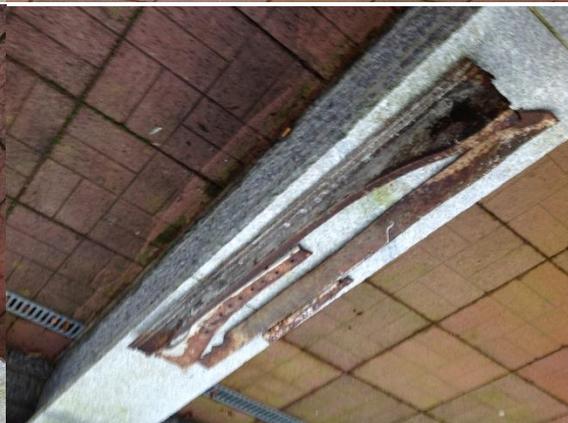
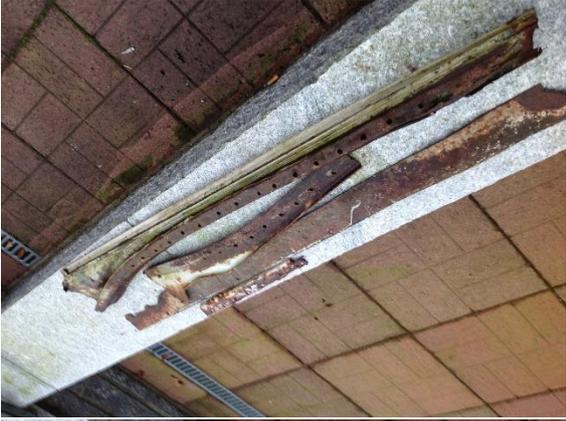
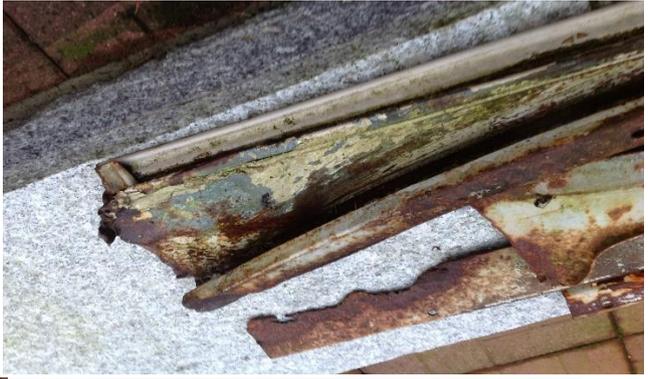
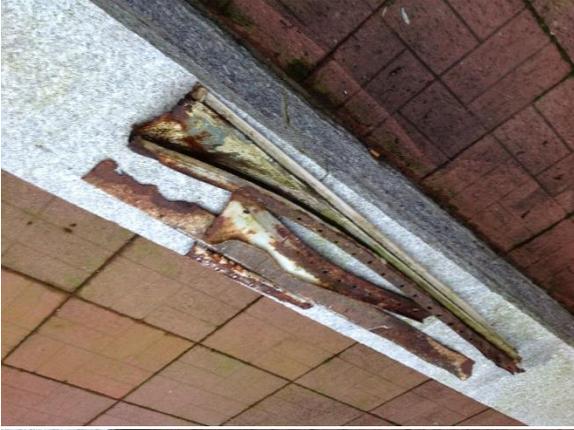
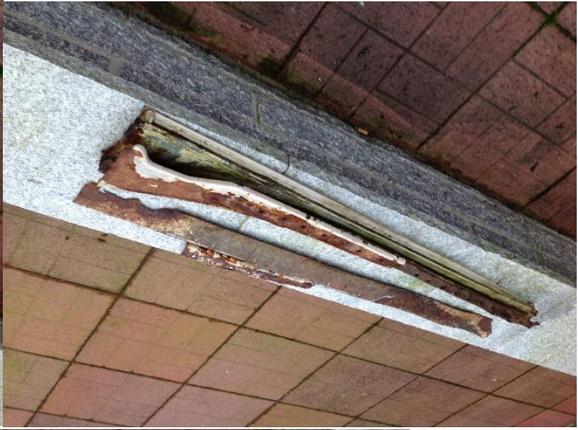
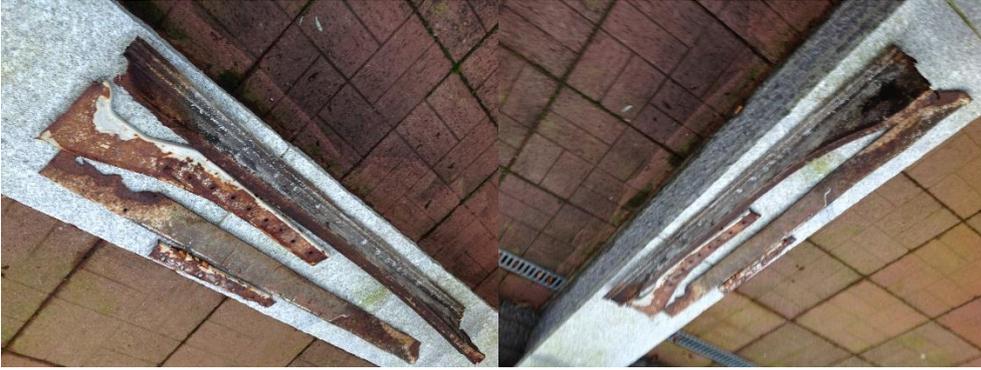
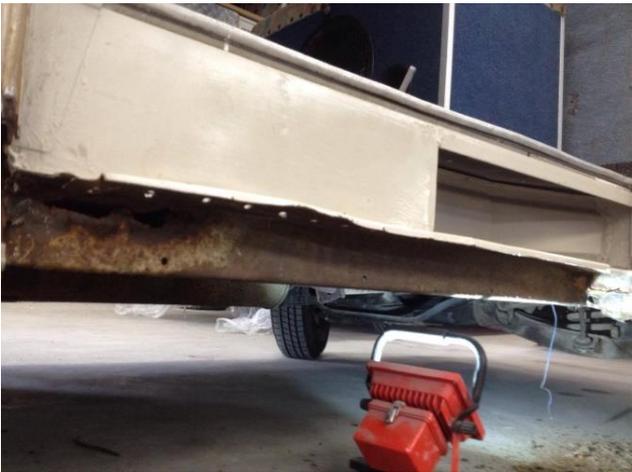
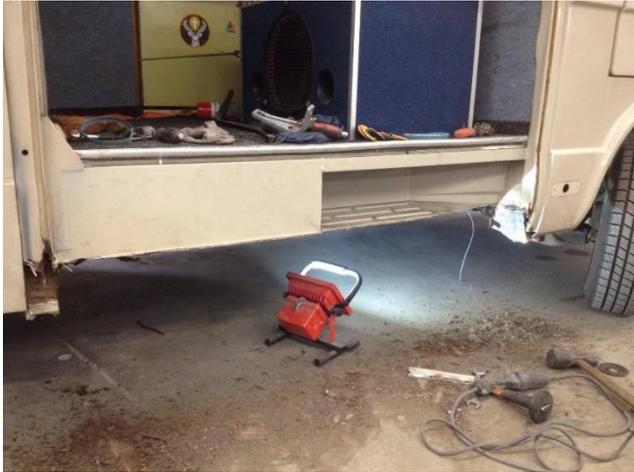
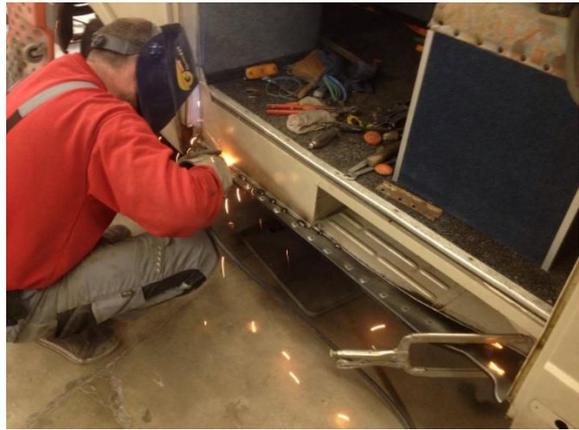
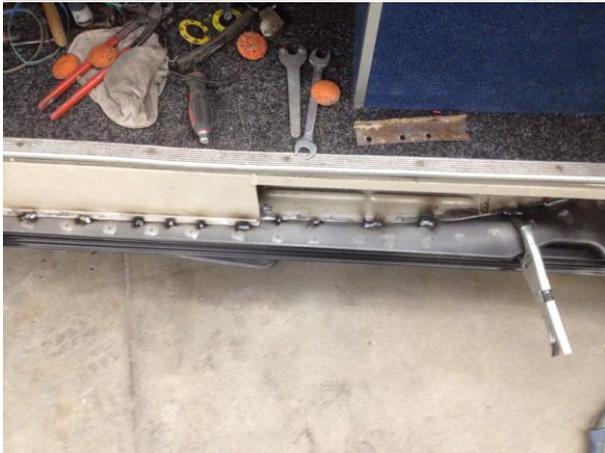
Die Alteile

Hier an den Löchern an der Karosse zu sehen, die Schweißpunkte, die ausgebohrt wurden, um das Blech entfernen zu können.

Hier ebenfalls gut zu sehen, nur die hintere Ecke war befallen. Das blank geschliffene muss sein, um die Schweisspunkte erkennen zu können, um sie dann auszubohren.
